Perte de la dérive sur un Porto nommé Nomade

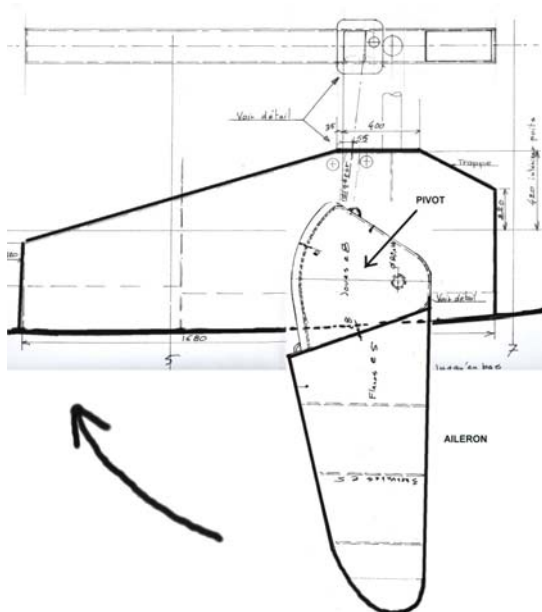
Plan de la dérive et de son puits.

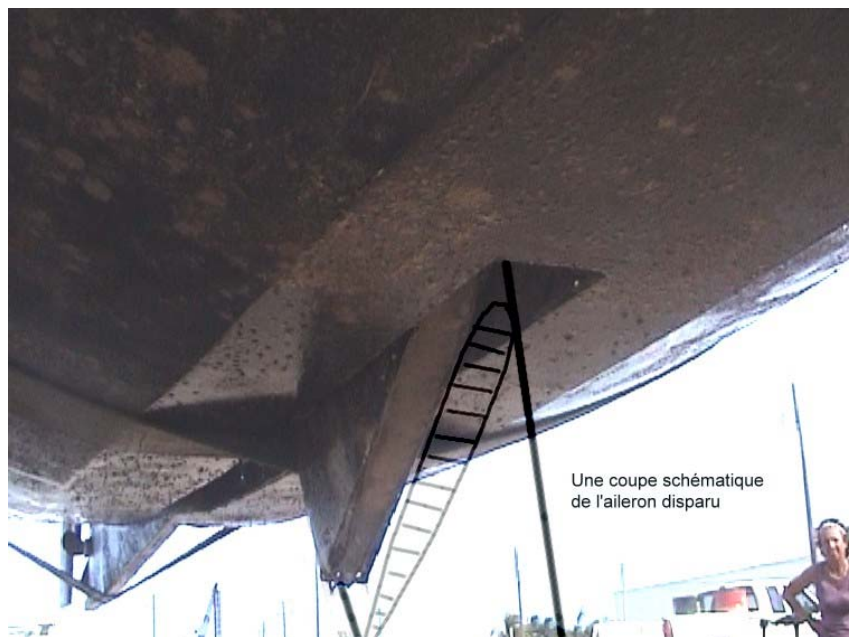
Le pivot, vu de l'avant, où était soudé l'aileron, dont on a schématisé une coupe. En fonctionnement normal le pivot est moins incliné et rentre presque entièrement dans la coque (voir le plan).

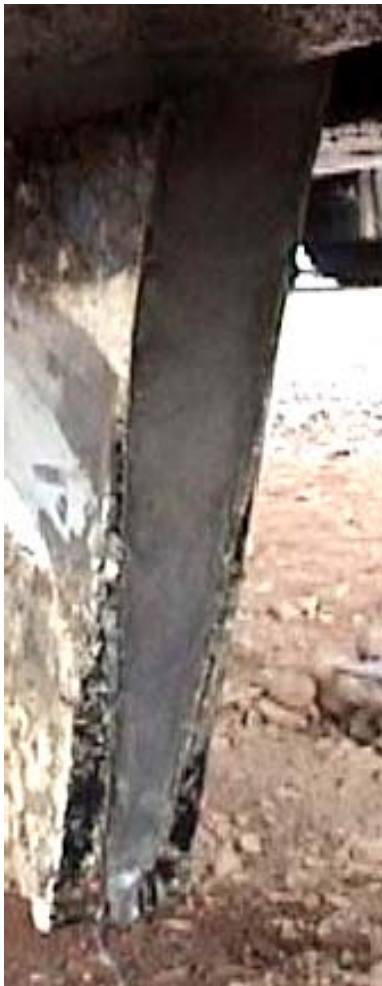
L'emplacement où était soudé l'aileron. L'aluminium est comme neuf.

Nomade est un dériveur intégral de 11m, dessiné par Harlé et Mortain, et construit par Techniforme en 1989. A la fin d'un voyage transatlantique de 10 mois nous avons perdu l'aileron de notre dérive au large du Belize, en eau profonde et sans choc sensible. Cet aileron, dessiné selon des profils NACA, semble bien s'être dessoudé d'un bloc à joues parallèles que nous nommons pivot (voir schéma et photos), et qui, lui, est resté en place.

M. Mortain trouve cela normal, cette soudure sans renforts faisant office de "fusible". Toutefois, comme nous n'avons pas envie que cela nous arrive à nouveau, nous aimerions connaître les avis ou les expériences de tous ceux à qui un problème semblable est arrivé. Merci d'avance d'écrire à mrpnr@free.fr

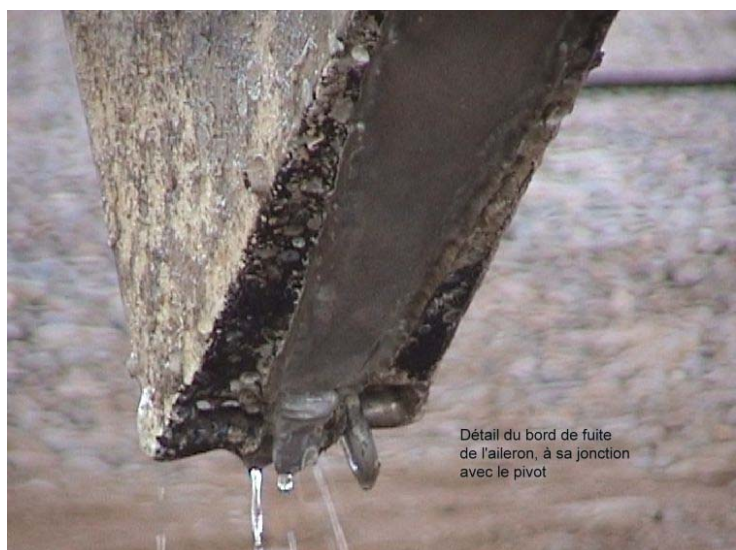
Trace du bord de fuite de l'aileron sur le pivot. L'anneau sert à fixer un bout qui permet de relever la dérive.
